Coppe Veneranda fabbrica del Duomo di Milano

OGGETTO: due coppe A e B

EPOCA: sec. XVI

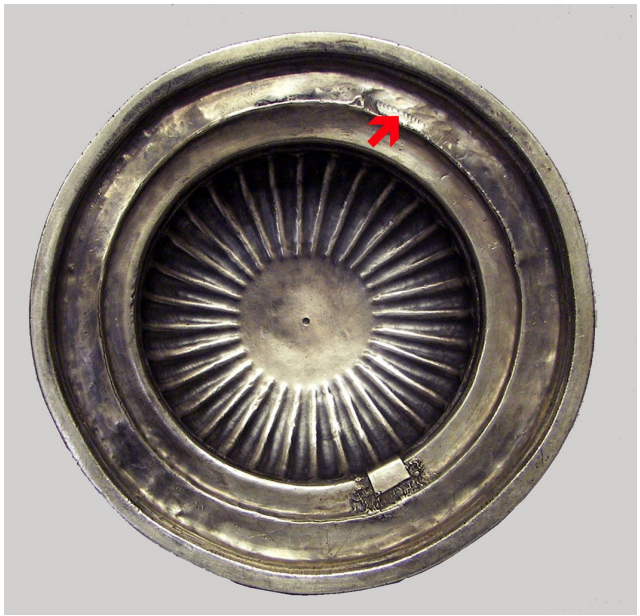
I due marchi accoppiati **KN** e **N** sono posti sul bordo della coppa (foto 1) e sulla parte perimetrale del piede (foto 2)
